ESTUDIO GEOTÉCNICO

| PROMOTOR: | XESTIÓN DO SOLO DE GALICIA-XESTUR S.A. |
| OBRA: | AMPLIACIÓN PARQUE EMPRESARIAL DE PALAS DE REY |
| SITUACIÓN: | PALAS DE REY (LUGO) |

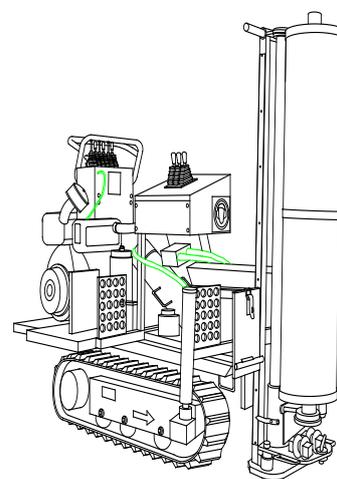
Los ensayos de penetración se realizan con un penetrómetro tipo Borro Superpesado marca TECOINSA, modelo PDP 2000P (D.P.S.H.) que consta de las siguientes características:

| MOTOR | DIESEL YANMAR serie LA. Con una Potencia de 10 CV. (7.35Kw.) Refrigerador de aceite Cuadro de mandos centralizado |
| PENETRÓMETRO | Maza de golpeo 63.5 Kg. Con una altura de caída de 760 mm. Varilla admisible de 1000 mm. Cuenta golpes electrónico. Regla graduada para control de penetración. Juego de llaves dinamométricas para control de par. Velocidad de translación en primera marcha de 1-2 Km/h. Velocidad de translación en segunda marcha de 2-3.5 Km/h. |
| DIMENSIONES | Longitud: 2150 mm. Altura: 1435 mm. Anchura: 1000 mm. Ancho cadena: 180 mm. Ancho exterior cadenas: 760 mm. Peso: 785 Kg. |

Penetrómetro D.P.S.H. TECOINSA PDP 2000P

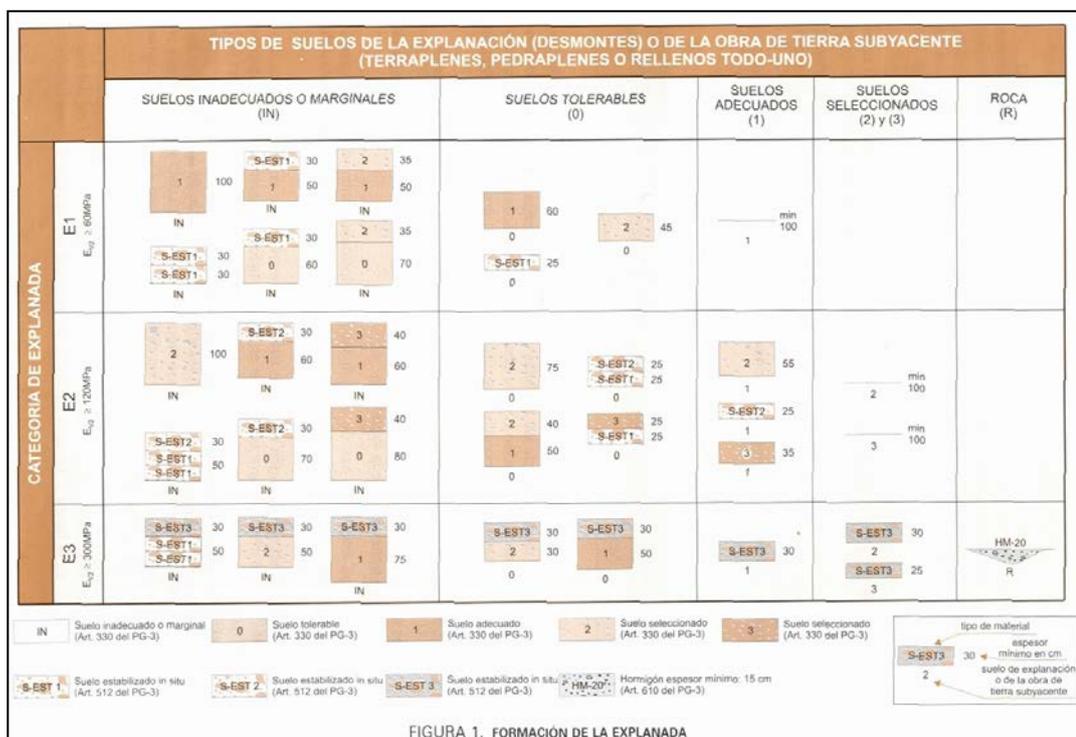
FIGURA 1. FORMACIÓN DE LA EXPLANADA

La formación de explanadas de las distintas categorías se recoge en la siguiente figura, dependiendo del tipo de suelo de explanación o de la obra de tierra subyacente, y de las características y espesores de los materiales disponibles, según se definen en el artículo 330 del Pliego de Prescripciones Técnicas Generales para Obras de carreteras y Puentes (PG-3). En la página siguiente se indica el cuadro de especificaciones para la formación de explanada.

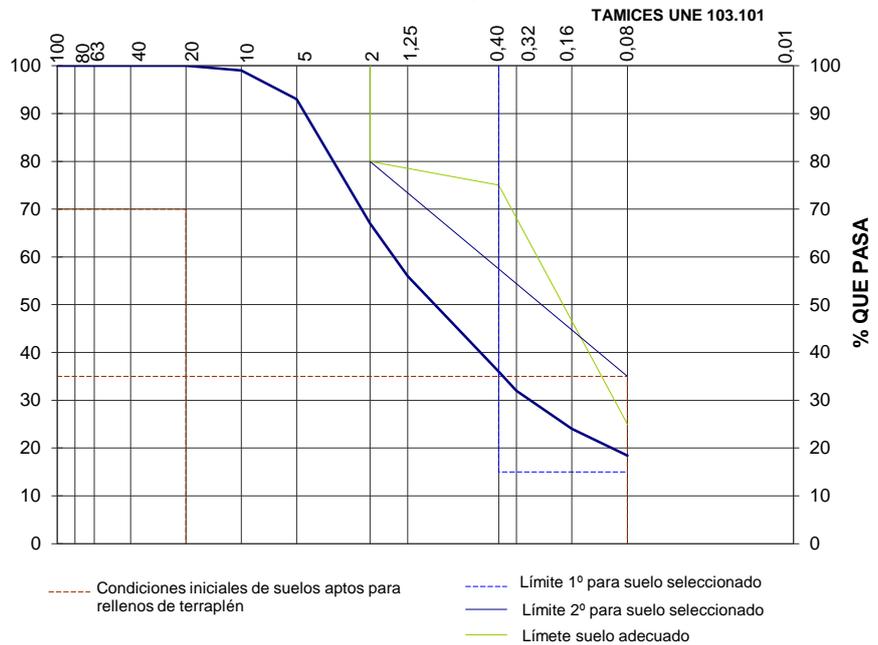
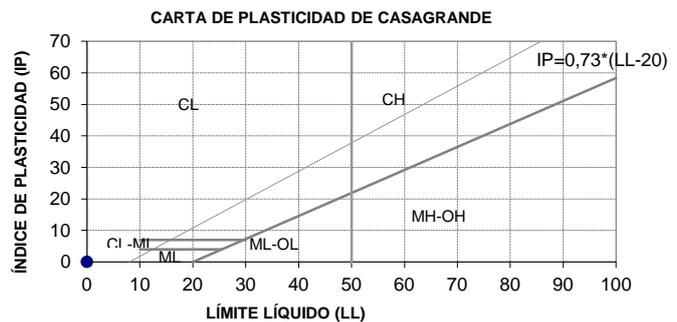
CLASIFICACIÓN U.S.C.S.: **SM**
CLASIFICACIÓN SEGÚN ART. 330 PG-3 (ORDEN FOM 1382/2002): **Suelo ADECUADO**

| CLASIFICACIÓN S.U.C.S (CASAGRANDE) | | | | |
|---|---|---|---|--|
| M-1760/20 | 2,70 | Suelo residual | SM | Arenas limosas no plásticas con un 18,4 % de finos |

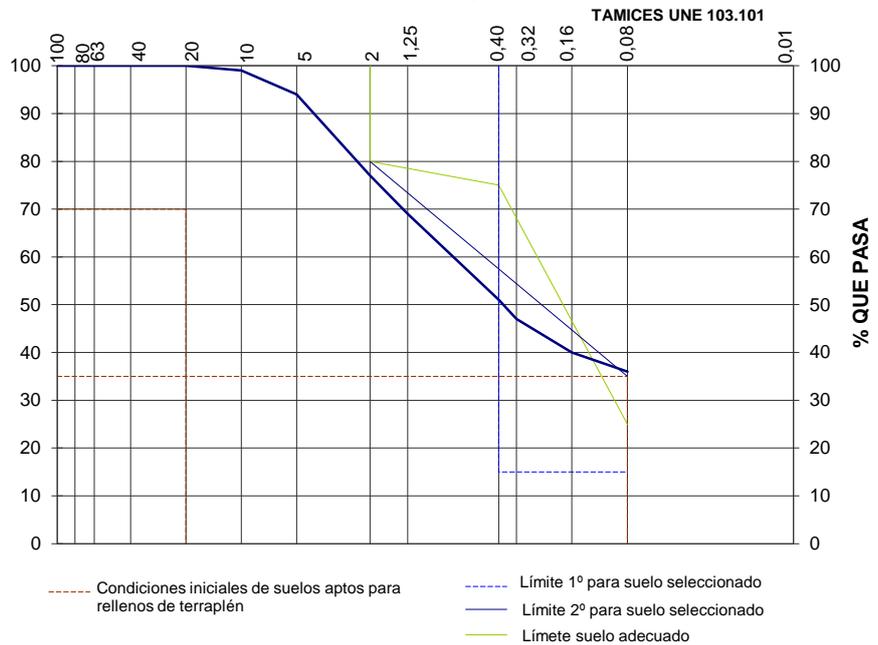
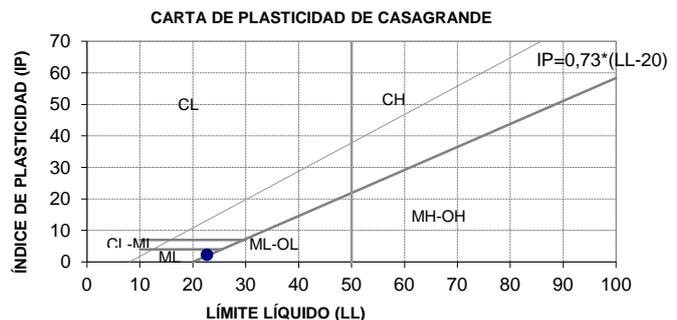
CLASIFICACIÓN U.S.C.S.: **SM**
CLASIFICACIÓN SEGÚN ART. 330 PG-3 (ORDEN FOM 1382/2002): **Suelo TOLERABLE**

| CLASIFICACIÓN S.U.C.S (CASAGRANDE) | | | | |
|---|---|---|---|--|
| M-1761/20 | 2,80 | Depósitos aluviales | SM | Arenas limosas con baja plasticidad y un 36,0 % de finos |

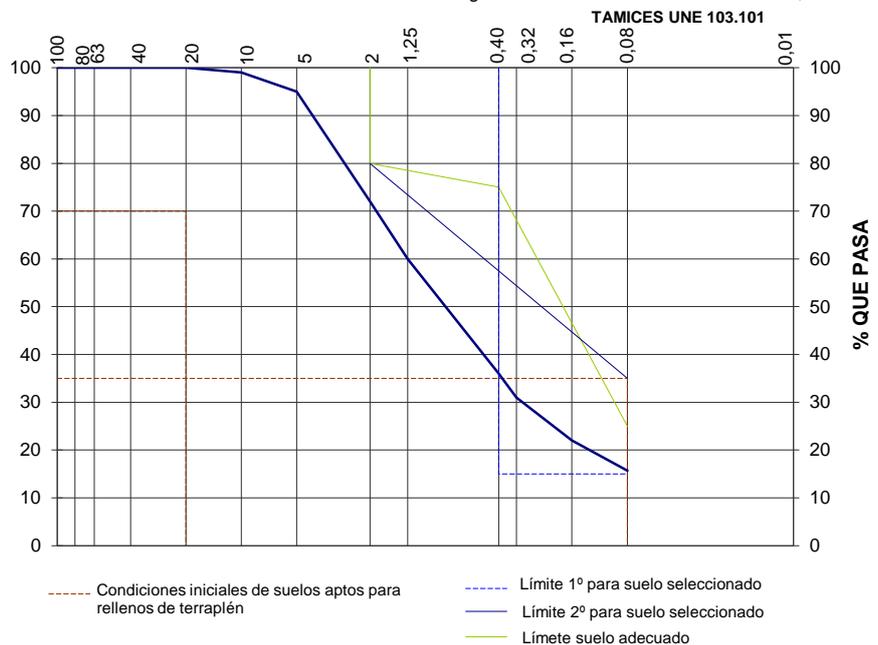
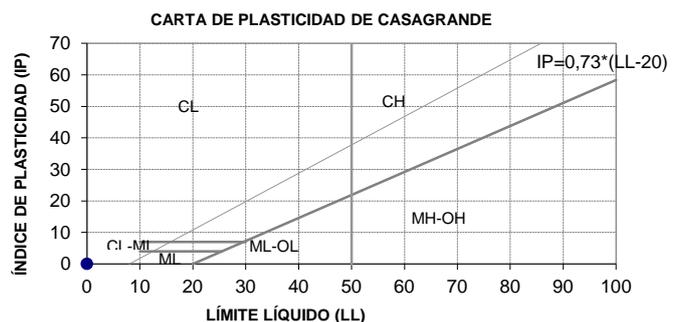
CLASIFICACIÓN U.S.C.S.: **SM**
CLASIFICACIÓN SEGÚN ART. 330 PG-3 (ORDEN FOM 1382/2002): **Suelo ADECUADO**

| CLASIFICACIÓN S.U.C.S (CASAGRANDE) | | | | |
|---|---|---|---|--|
| M-1762/20 | 1,80 | Suelo residual | SM | Arenas limosas no plásticas con un 15,7 % de finos |

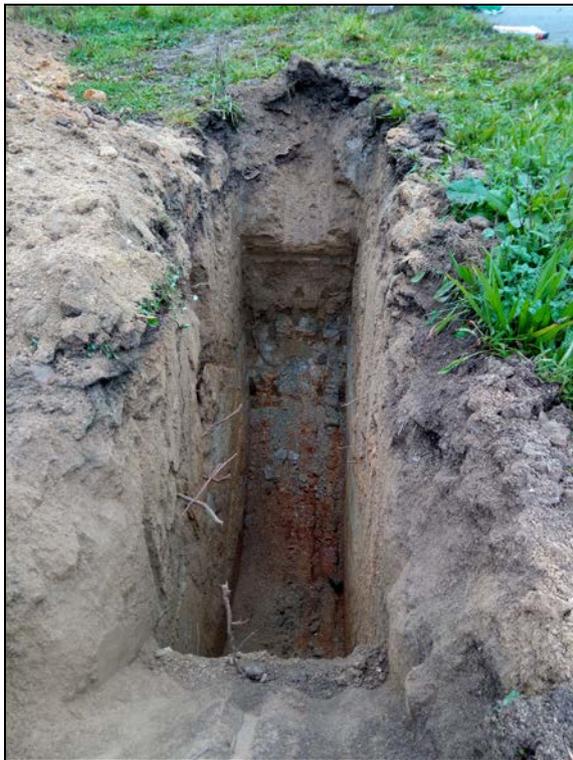
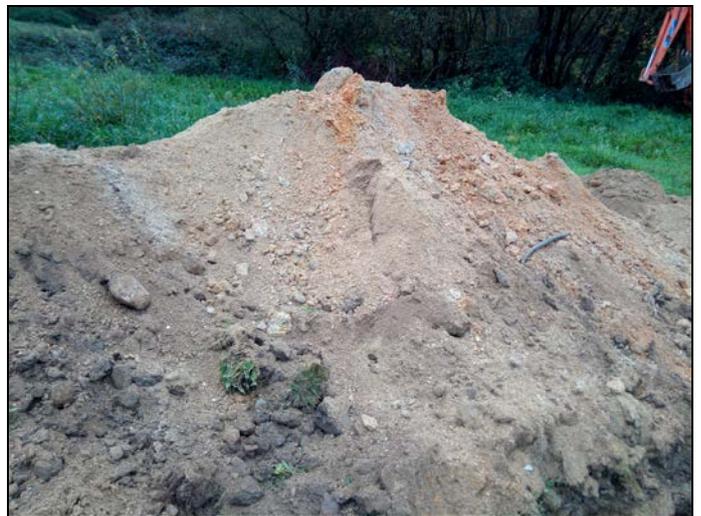
Fotografías 10 y 11: Calicata C-1.

- **Materiales de relleno y tierra vegetal:** Se trata del nivel más superficial de rellenos, suelo removilizado y tierra vegetal. Arenas limosas con gravas y abundante materia orgánica. En algunas zonas, como en la calicata C-1 se detectan escombros. Tonos negros.

| Ensayo | Espesor (m) |
|---|---|
| CALICATA C-1 | 1,70 |

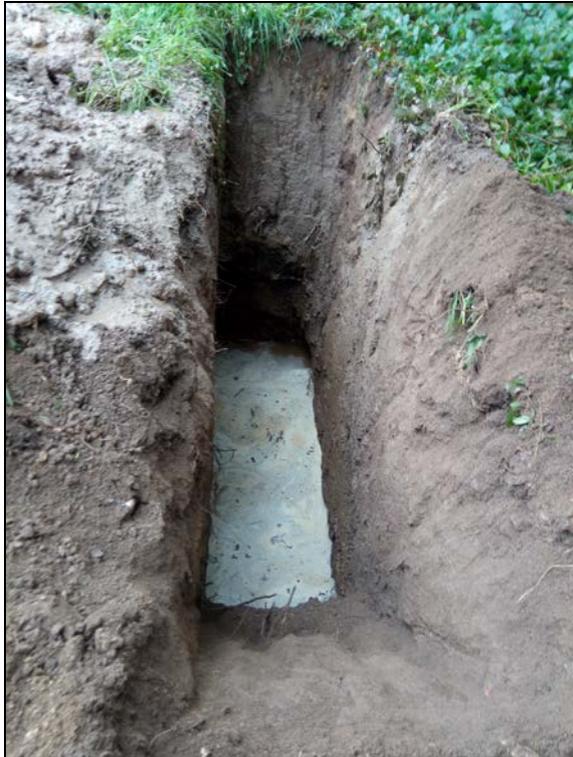
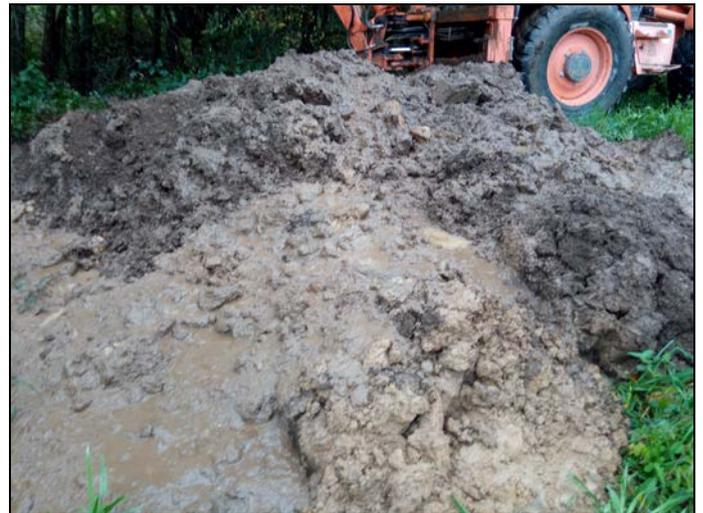
Fotografías 12 y 13: Calicata C-2.

| Ensayo | Espesor (m) |
|---|---|
| CALICATA C-2 | 2,50 |

- **Depósito aluvial:** nivel de arenas limosas con gravas graníticas subredondeadas. Tamaño máximo de 20 cm y medio de 1 cm. Tonos marrones. Este nivel se encuentra en la calicata C-2, zona cercana a arroyo, con un espesor de 1,50 m.

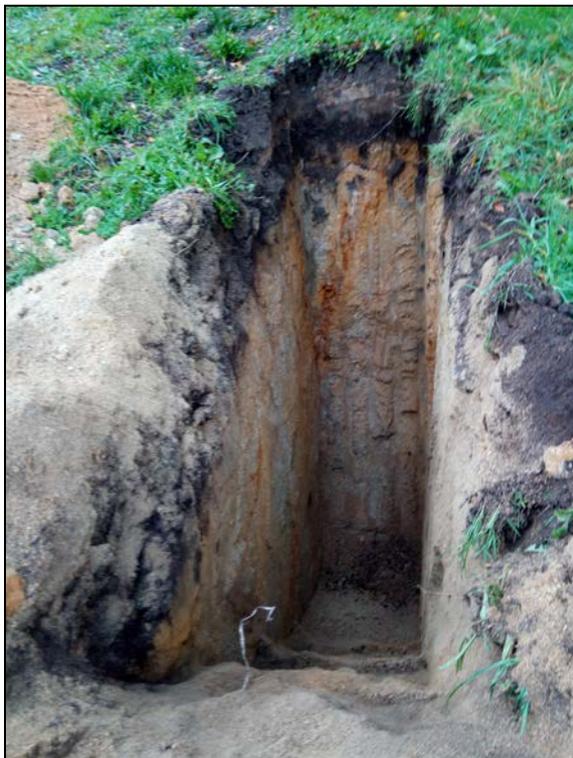
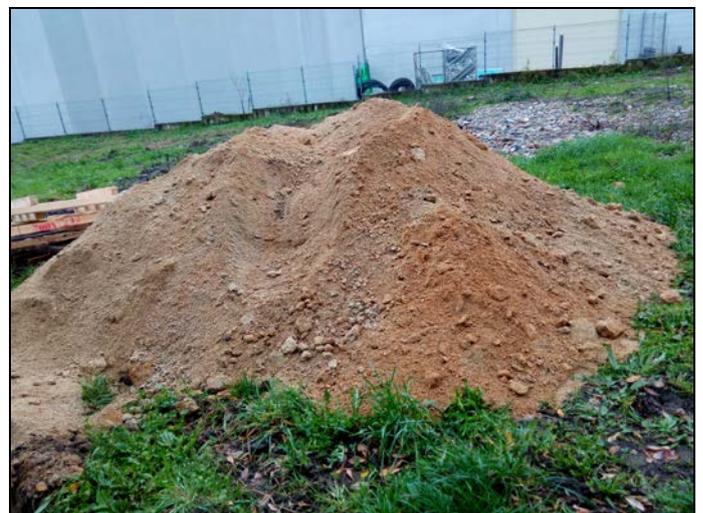
Fotografías 14 y 15: Calicata C-3.

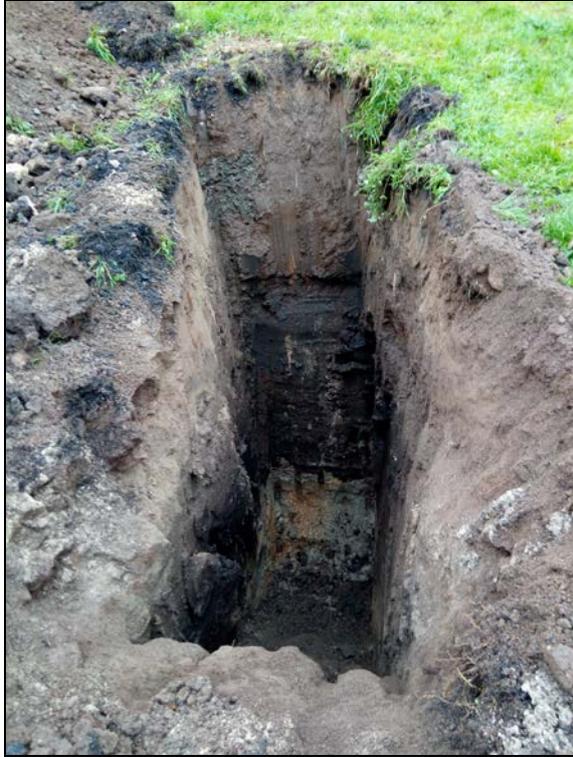
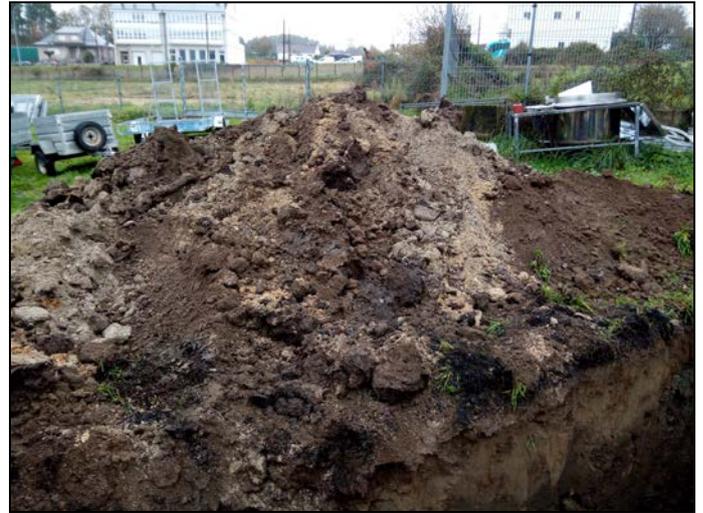
Fotografías 16 y 17: Calicata C-4.

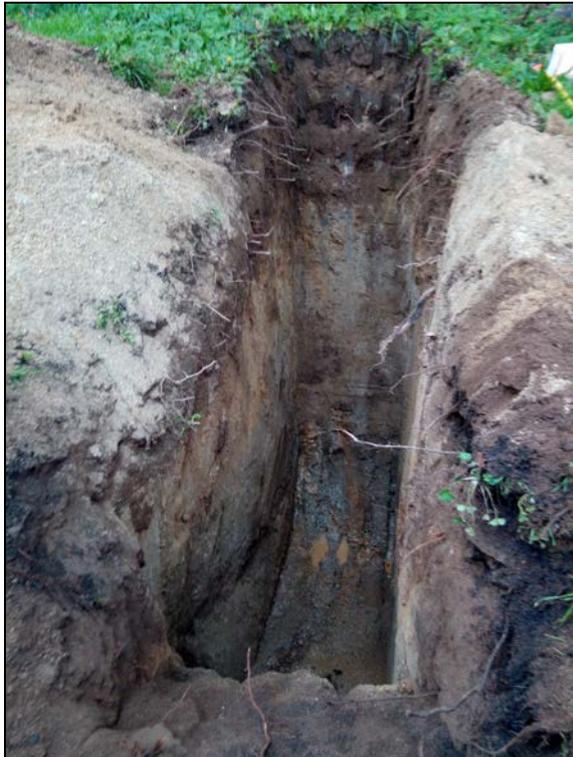
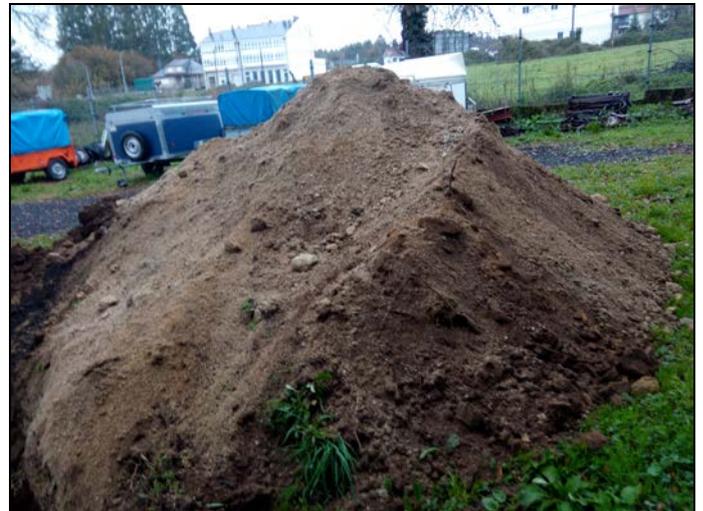
Fotografías 18 y 19: Calicata C-5.

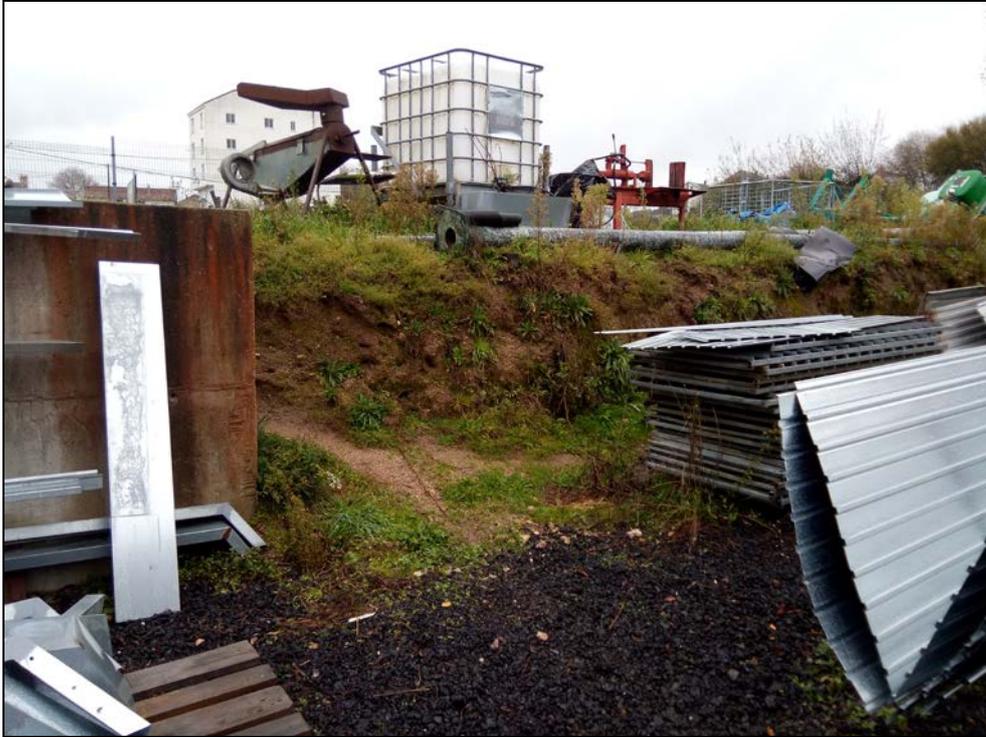
Fotografía 20: Calicata C-6 (Talud existente).

Se han realizado 5 calicatas mecánicas mediante retroexcavadora mecánica mixta marca FIAT HITACHI B200-4PS. Se añade también una calicata C-6 que en realidad es un talud existente dentro de la parcela. Las profundidades alcanzadas fueron las siguientes:

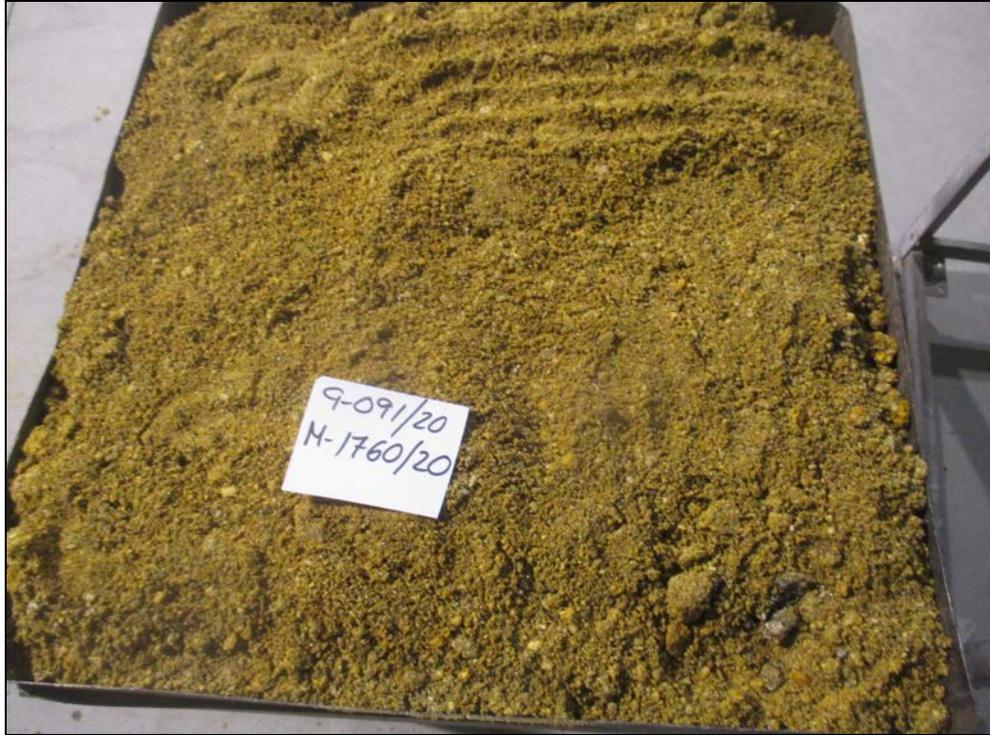
Fotografía 26: Suelo analizado de la calicata C-1, M-1760/20.

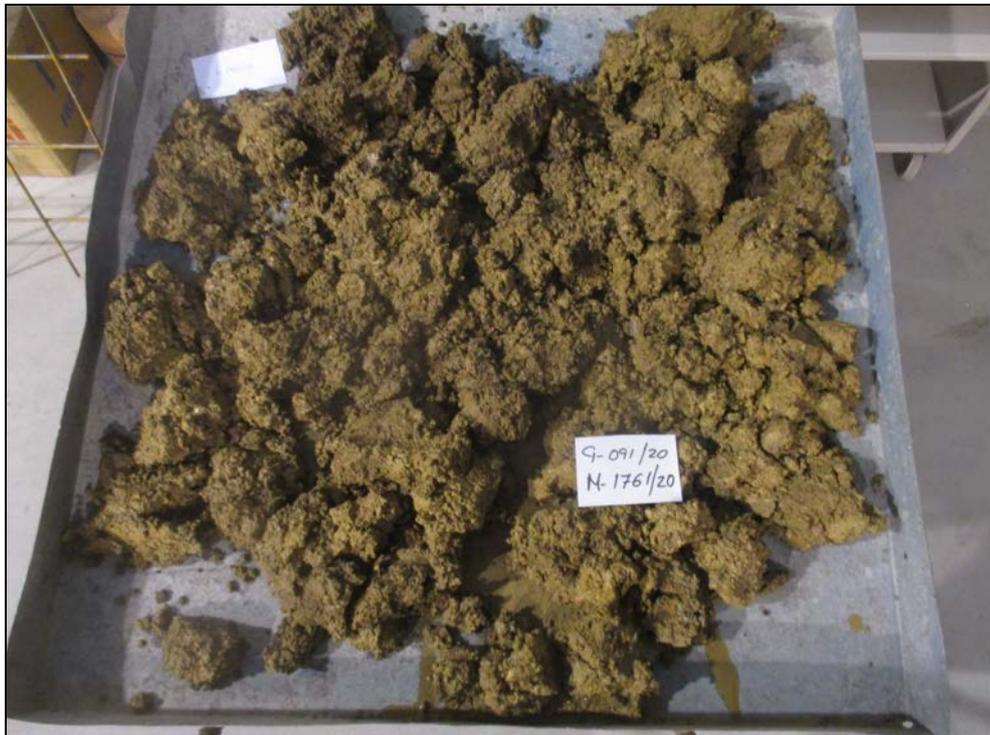
Fotografía 27: Suelo analizado de la calicata C-2, M-1761/20.

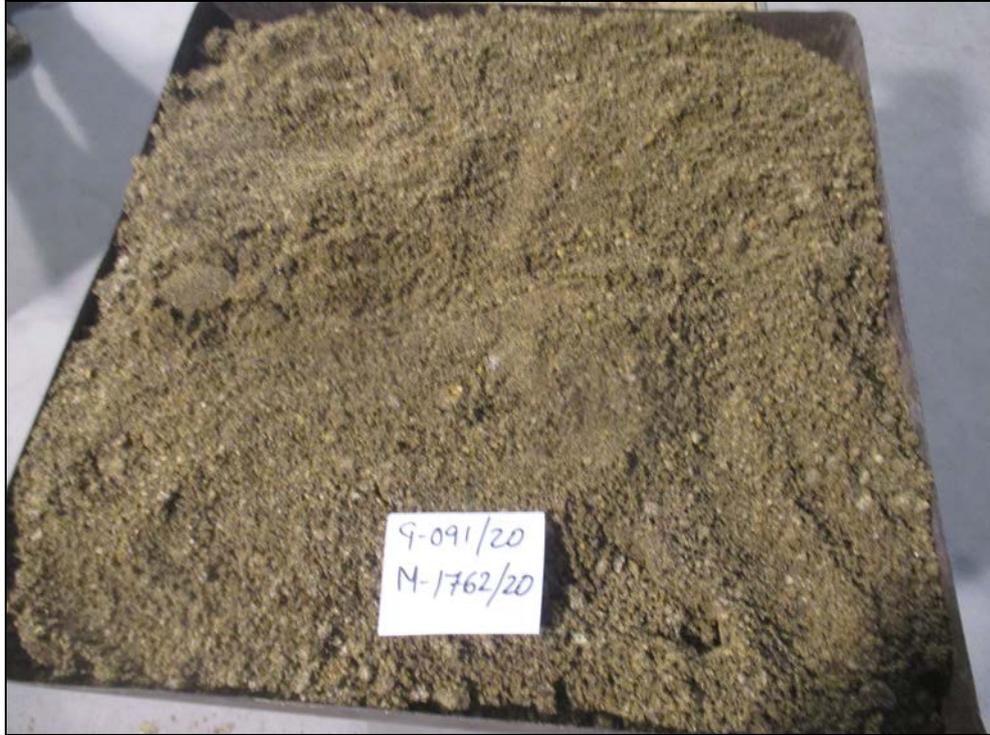
Fotografía 28: Suelo analizado de la calicata C-5, M-1762/20.
