MEMORIA TÉCNICA

**Prospección Arqueolóxica intensiva
Para a Avaliación do Impacto Cultural sobre o
“Proxecto de Ampliación do Parque Empresarial
Palas de Rei, Fase III”**

Concello de Palas de Rei (Lugo)
Expediente S.A.: 03.H.1107.2020.001

CT 102A 2020/073-0

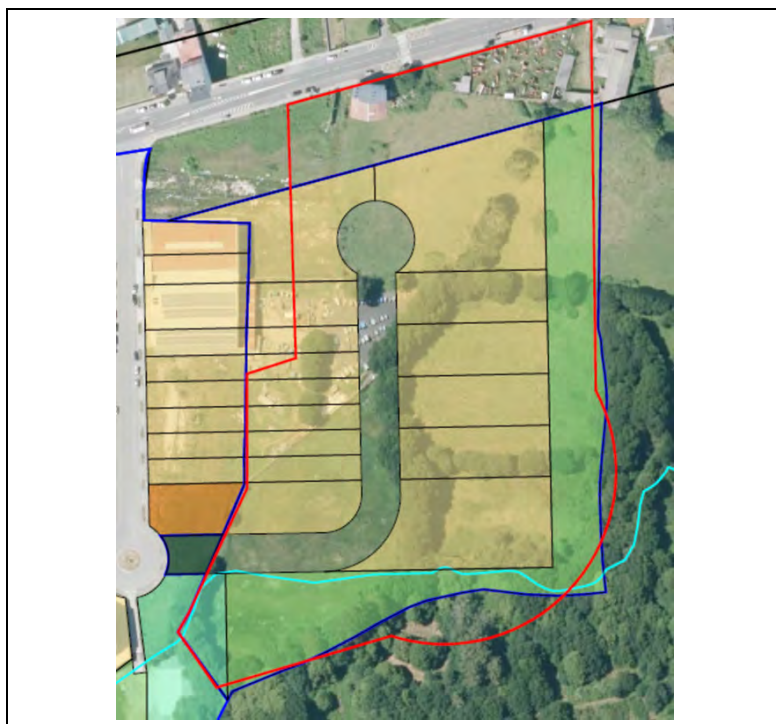
A imaxe da esquerda recolle a delimitación definitiva deseñada para esta Fase III da ampliación (contorno azul), en relación cos límites iniciais marcados no PSOAEG (polígono vermello).

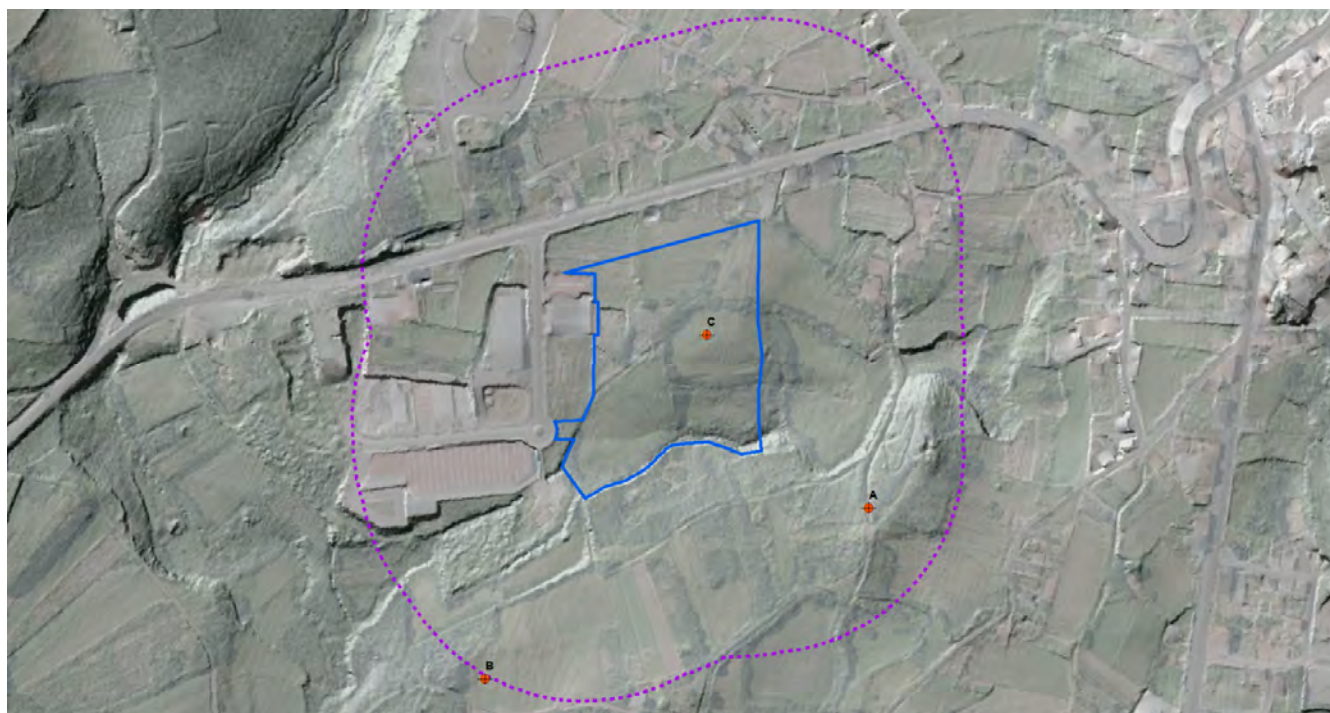
Cartografía de relevo (sombreado Lidar) empregada na análise arqueolóxica da zona coa localización das fotografías que se acompañan de seguido

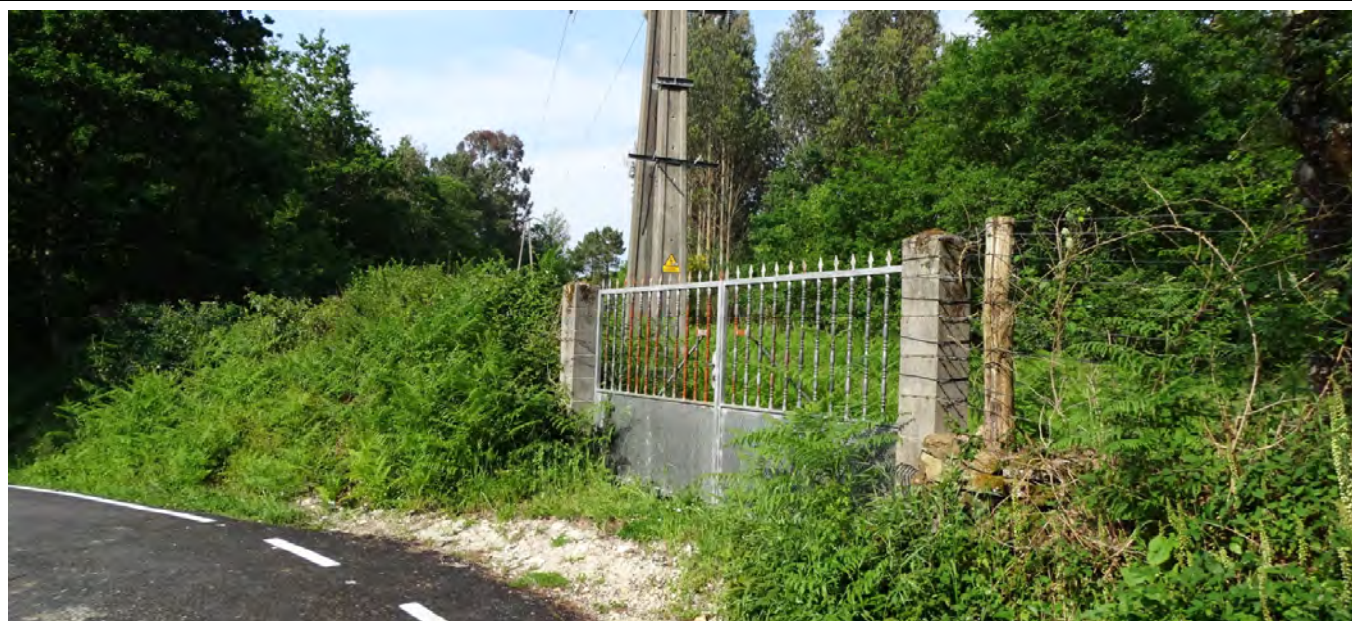
Foto A: a ausencia de accesos non permitiu revisar o pequeno outeiro emprazado no extremo LSL da área de prospección, afectado por tendido eléctrico. Vista dende SO

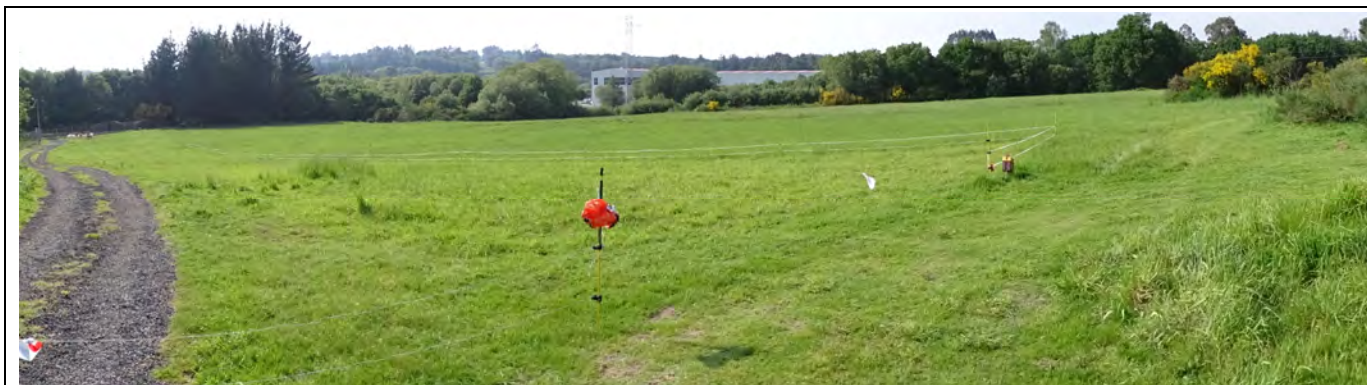
Foto B: o terzo Sur da área de prospección presentaba terreos con boa visibilidade e sen vestixios potenciais detectables. Vista dende S

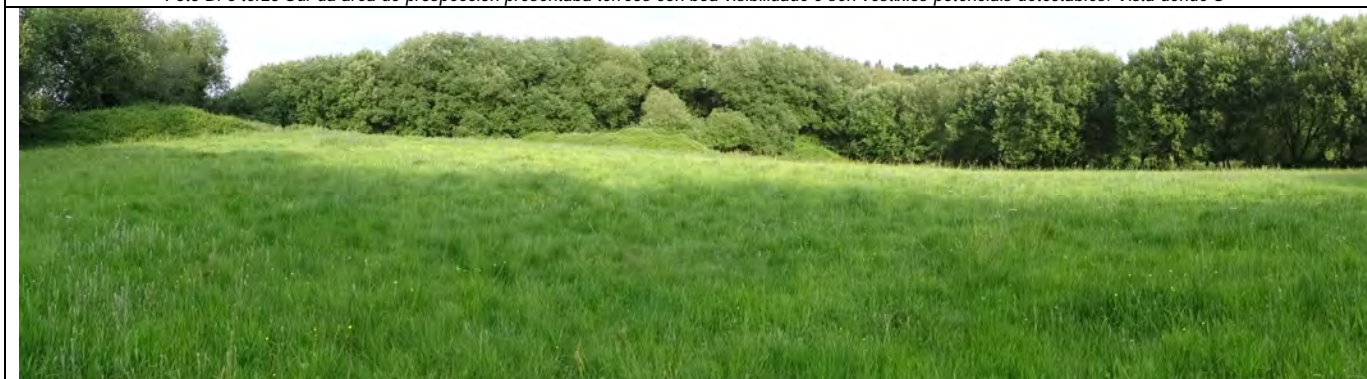
Foto C: dentro da área principal de prospección (futura ampliación da Fase III) dominaban as praderías, con terreos en suave descenso cara o regato e onde non se detectaron nas análises cartográficas ou de campo indicios de potencialidade arqueolóxica. Vista dende O

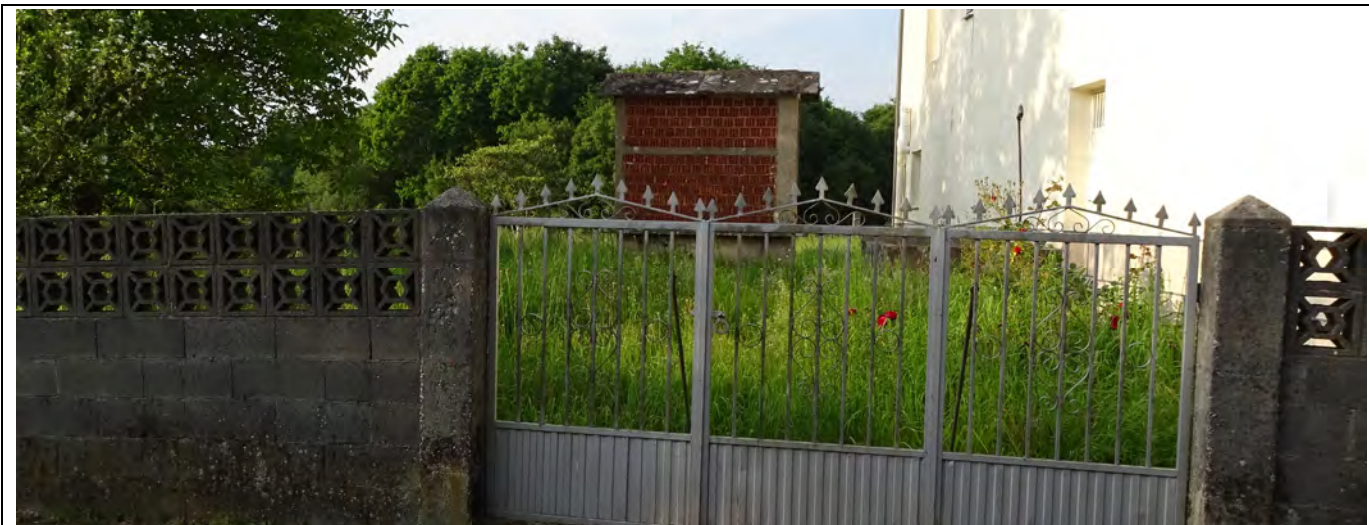
Hórreo 1: pequena construción en cemento e ladrillo a carón do lateral O da vivenda. Vista tomada dende S

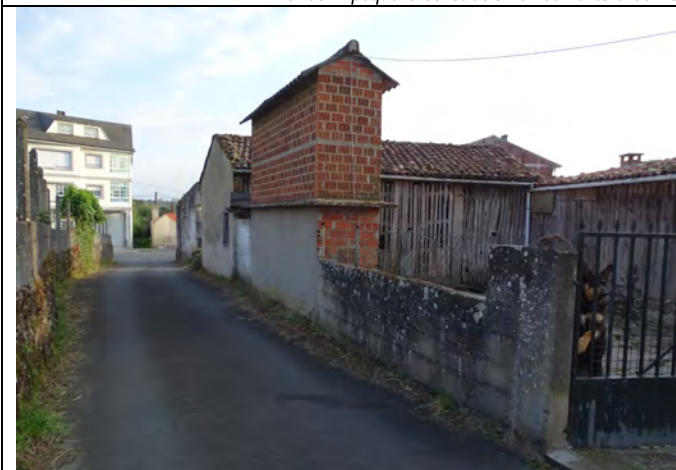
Hórreo 2: realizado completamente en ladrillo, sobre o muro de bloques que pecha o espazo da propiedade. Vista tomada dende N

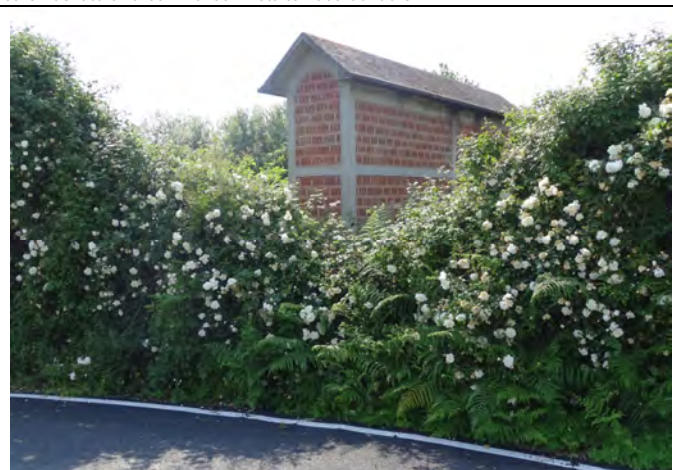
Hórreo 3: construción totalmente actual en formigón e ladrillo localizada nas inmediacións setentrionais da Casa de Rouco. Vista dende L

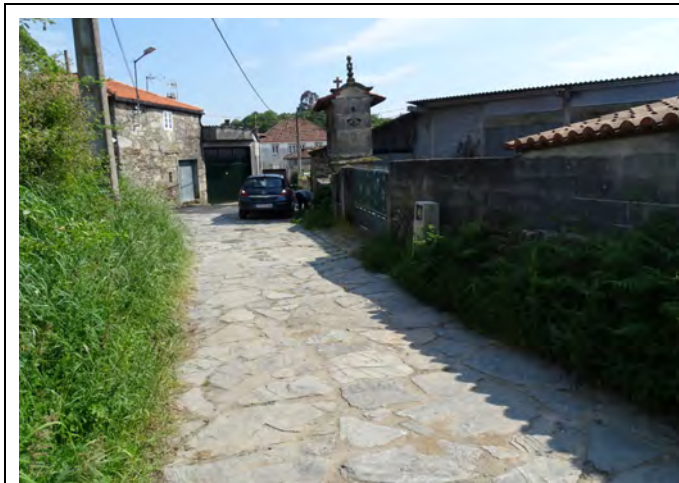
C.1: Tras virar a N á altura do hórreo de Sambreixo (fondo da imaxe) o Camiño pasa diante do indicador co PK 66,840. Vista dende N

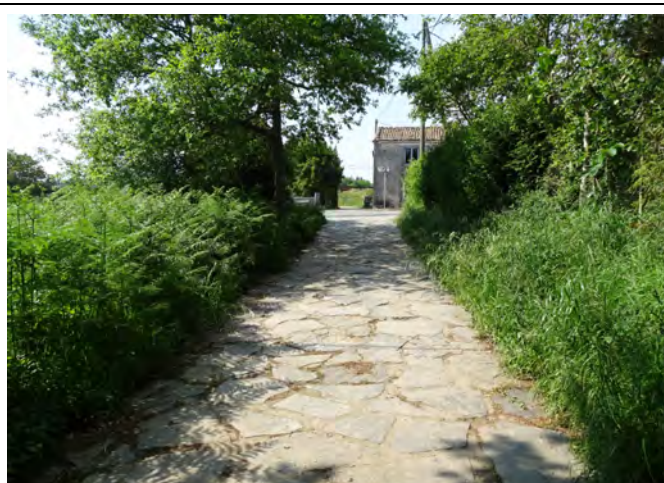
C.2: Continúa a plataforma con empedrado ata confluir coa Avenida de Compostela (N-547) que se vé ó fondo da imaxe. Vista dende S

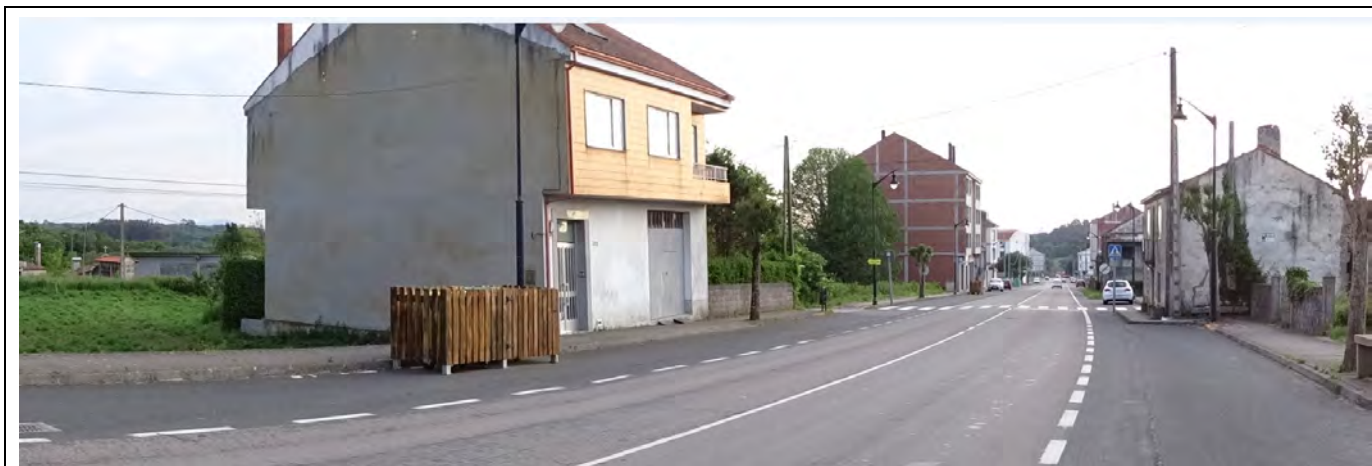
C.3: Paso de peóns polo que os peregrinos salvan a N-547 en dirección Norte. Vista dende O

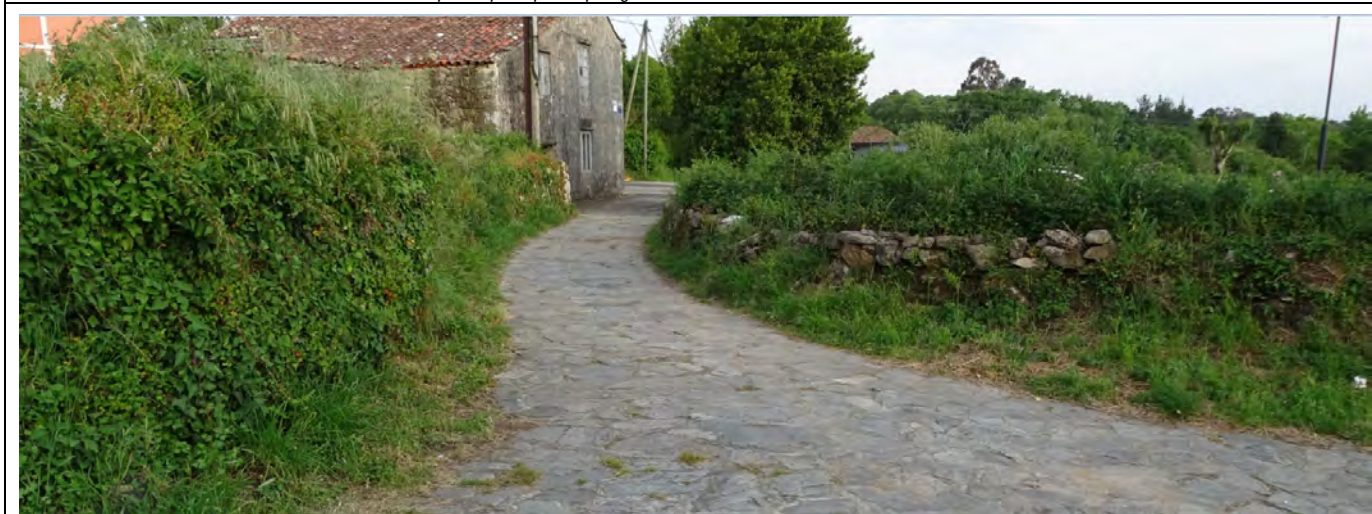
C.4: Ultimo treito do tramo empedrado, xa cruzada a N-547 (que se ve ó fondo da imaxe). Vista dende N

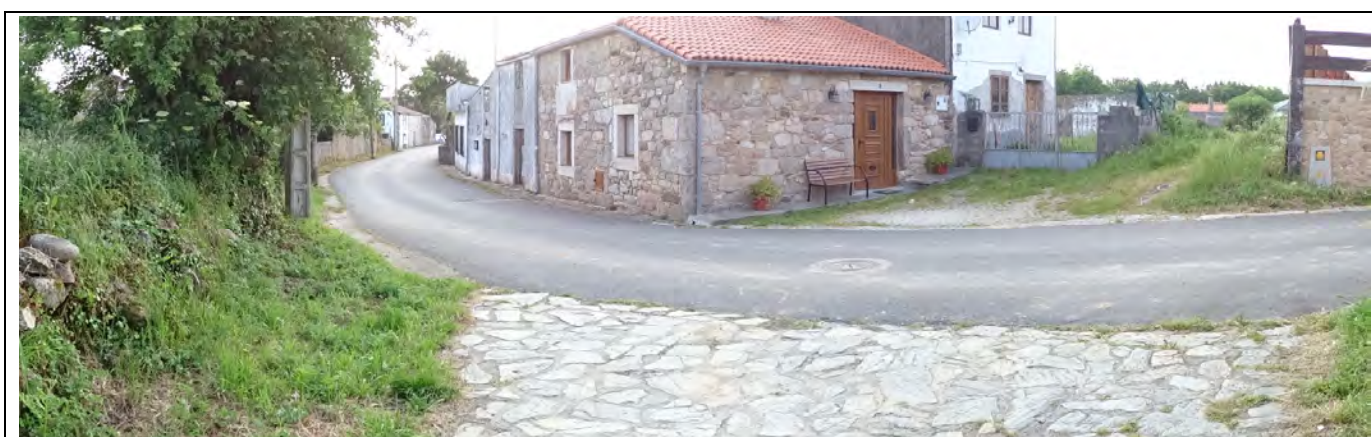
Andados eses 150 m descritos, a traza vira de novo cara Oeste, desaparecendo aquí o empedrado da plataforma para ser substituído por firme asfáltico (C.5). O viario sigue con sentido L-O uns 125 metros, transcorrendo entre vivendas unifamiliares e pequenas parcelas dedicadas a cultivos, se ben aparecen algunhas en estado de abandono.

C.5: O Camiño vira aquí cara O, cambiando o empedrado por asfalto. Vista dende SSL

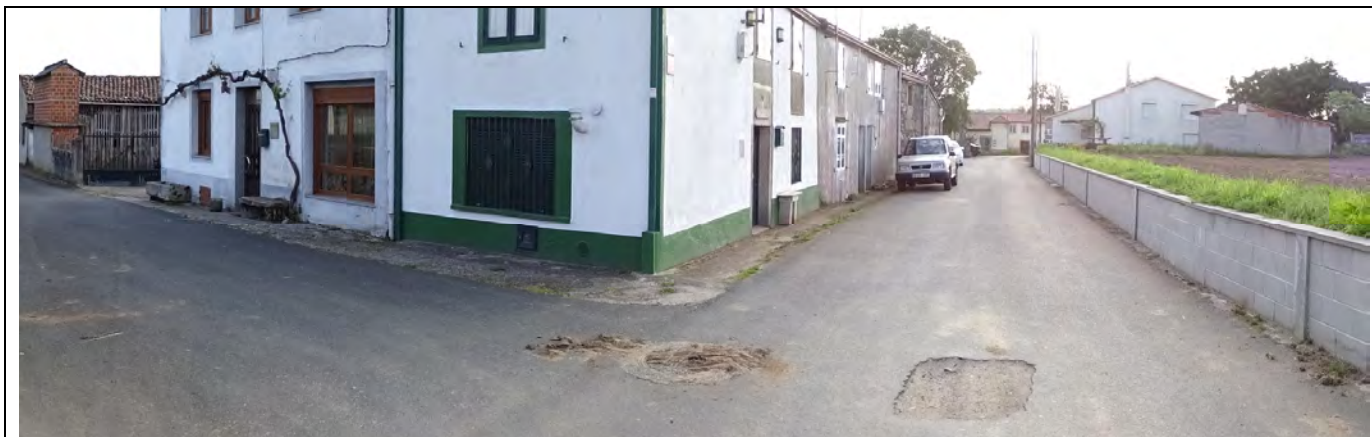
Os referentes rurais nesta zona mestúranse con aspectos máis urbanos e acabados non tradicionais, dando paso a unha paisaxe de trazos un tanto eclécticos (C.6).

C.6: Continúa a Ruta cara O (de fronte na imaxe) deixando algún acceso á N547 ó seu paso (á esquerda, co Hórreo 2 na esquina). Vista dende L

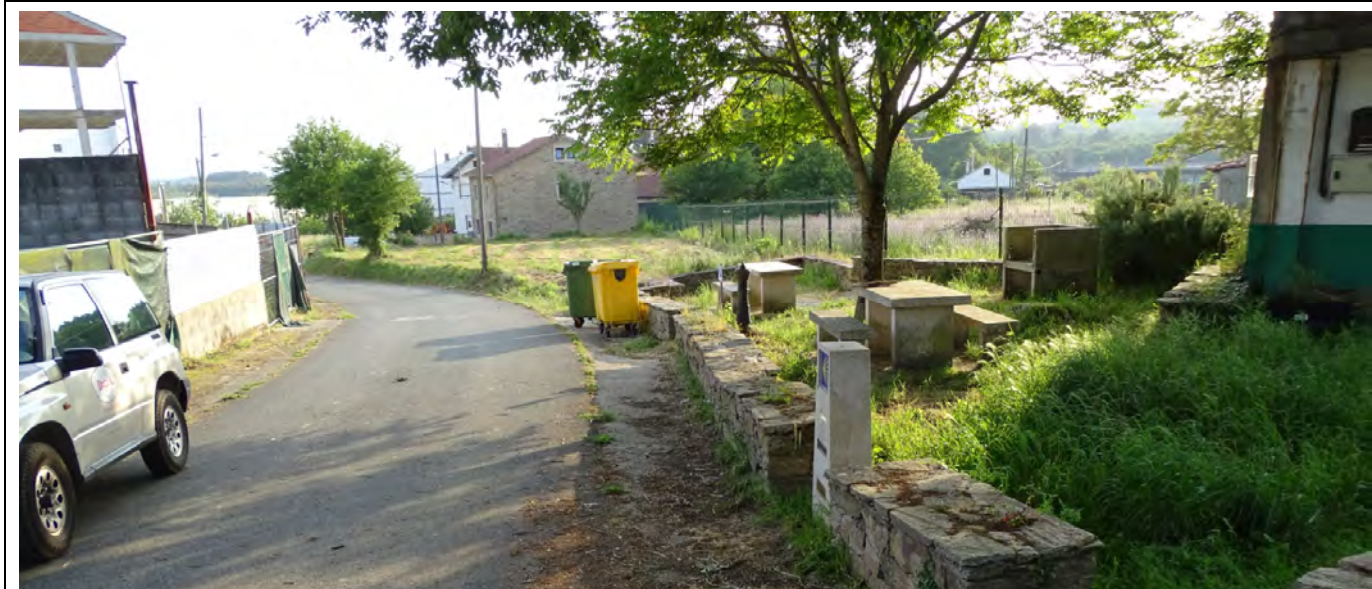
C.8: Indicador de distancia e área de descanso na marxe dereita do Camiño, con edificacións que empezan a amosar caracteres urbanos (edificio á esquerda da imaxe). A vista está tomada dende N

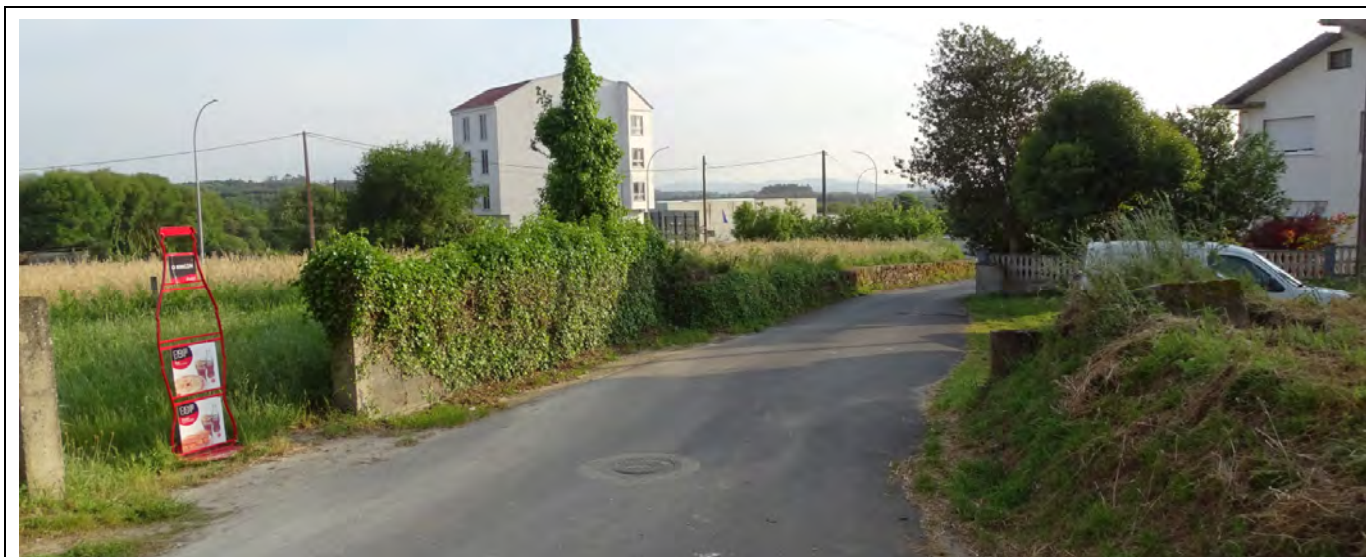
Sen modificar as características de plataforma e contorno, este tramo da Ruta continúa en dirección Sur para enganchar de novo coa N-547. A medida que se achega a esa estrada o panorama vaise tornando cada vez máis urbano (C.9), perdendo progresivamente toda esencia tradicional.

C.9: Último treito do viario asfaltado que, en sentido Sur, vai enlazar coa N-547. A vista está tomada dende N

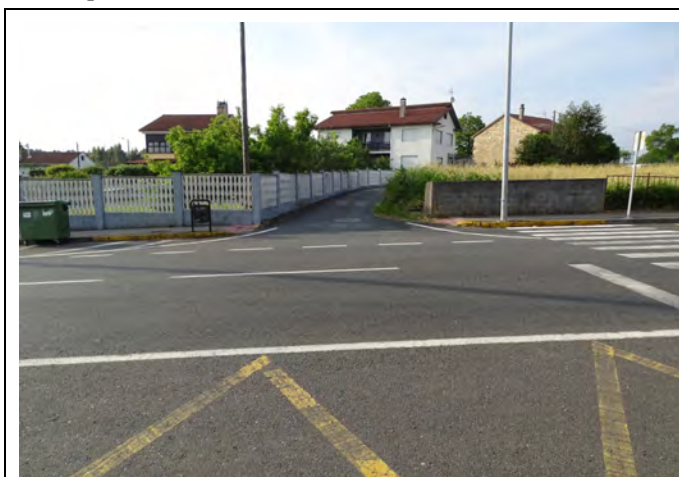
No enlace coa N-547 o Camiño vira outra vez en sentido Oeste (C.10), manténdose xa dentro desta estrada en todo o resto do trazado implicado na nosa área de estudo (C.11). É neste momento cando a Ruta transcorre máis próxima ó Parque Empresarial (tamén á zona da Fase III proxectada), coincidindo ademais co percorrido xa totalmente urbano e onde desapareceron todas as referencias tradicionais.

C.10: Entronque do Camiño (pista ó fondo) coa N547. Vista dende S

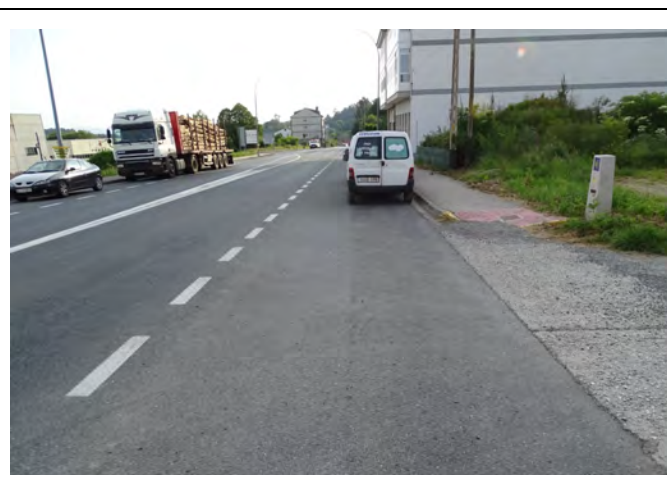
C.11: Indicador de distancia na marxe dereita da N547, fronte ó P.E. Vista dende L

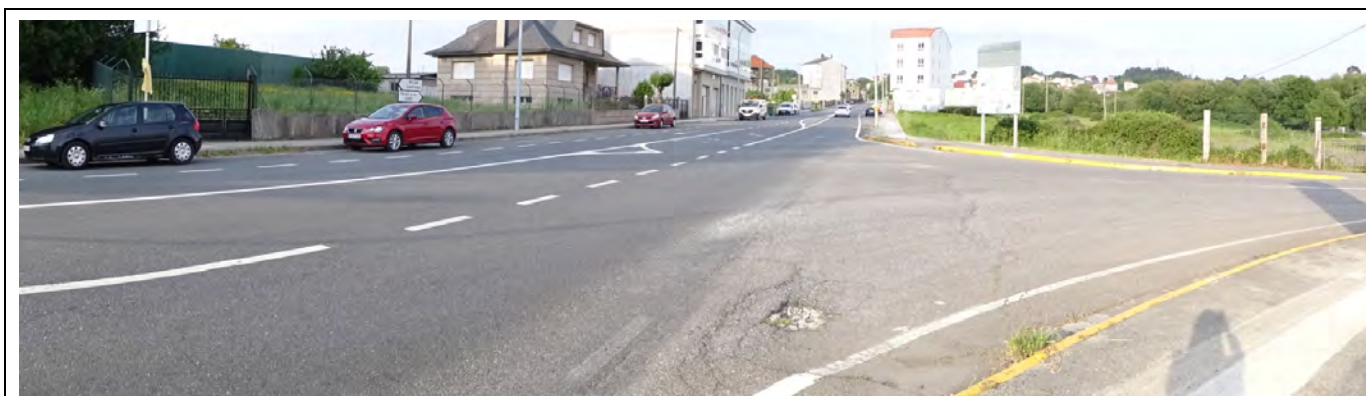
O último treito do Camiño Francés inserido na área de estudo (cara o límite O da mesma) mantense pola mesma N-547, pasando pola intersección que comunica co Parque Empresarial (C.12) e nunha contorna dominada pola paisaxe industrial e urbana, con total ausencia de vestixios tradicionais (C.13).

C.12: O viario da dereita accede ó Parque Empresarial dende a N-547, pola que tamén pasa o Camiño. Panorámica tomada dende OSO

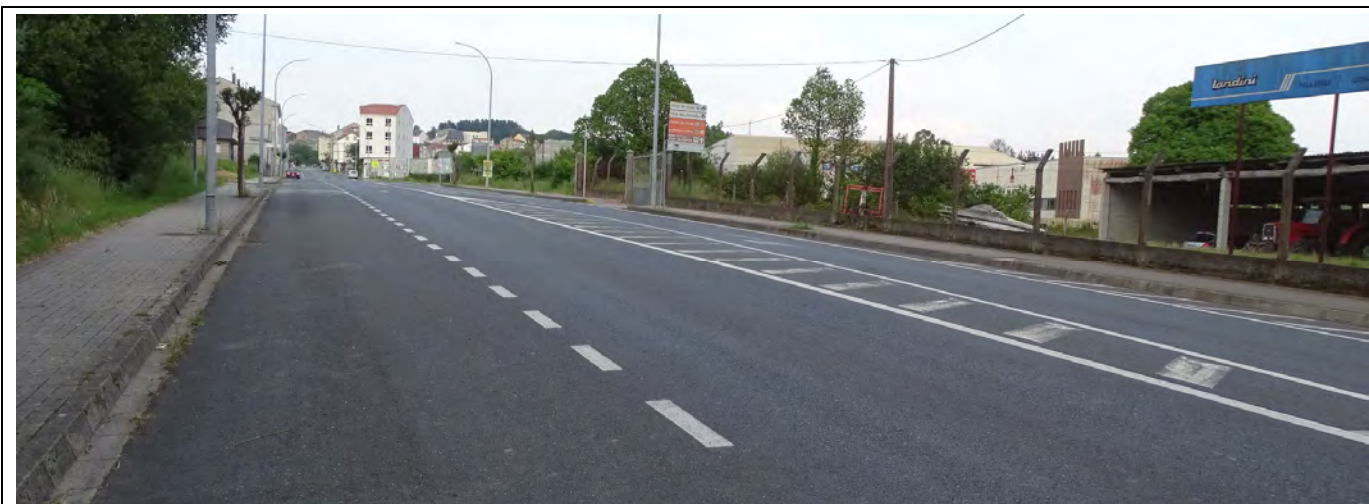
C.13: No límite Oeste da nosa área de estudio, o Camiño continúa pola N-547, en cuxas beiras se sitúan varias pequenas empresas. Vista tomada dende ONO

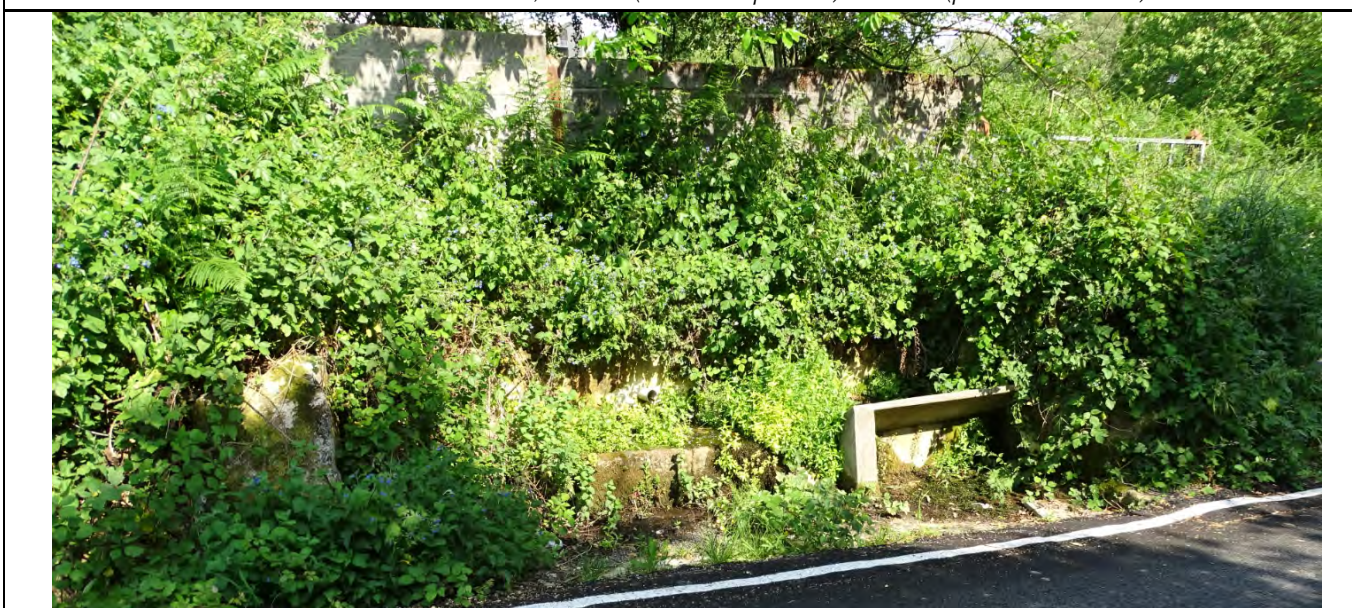
Categoría do Elemento: Construción popular/Etnografía		Tipo: Casa de labranza Catalogada e bebedeiro	
Adscrición cultural: Idade Contemporánea			
<i>Estado actual:</i>			
<p>Non é posible precisar o estado de conservación das distintas edificacións que forman a Casa de Rouco, aínda que a xulgar polo observado dende a pista que as delimita, presentan un considerable grao de deterioro. Os muros que pechan o conxunto polo Leste (marxe da pista) aparecen remodelados con materiais non tradicionais (parede de bloques).</p> <p>Polo que respecta ó bebedeiro da marxe oriental, atópase invadido pola maleza, ata o punto de pasar case inadvertido á vista. A construción do lavadoiro anexo, en cemento e ladrillo, deteriora a compoñente tradicional da pía.</p>

Conxunto de pía bebedeiro e lavadeiro situado na marxe L da pista, fronte á Casa Rouco. Visto dende ONO

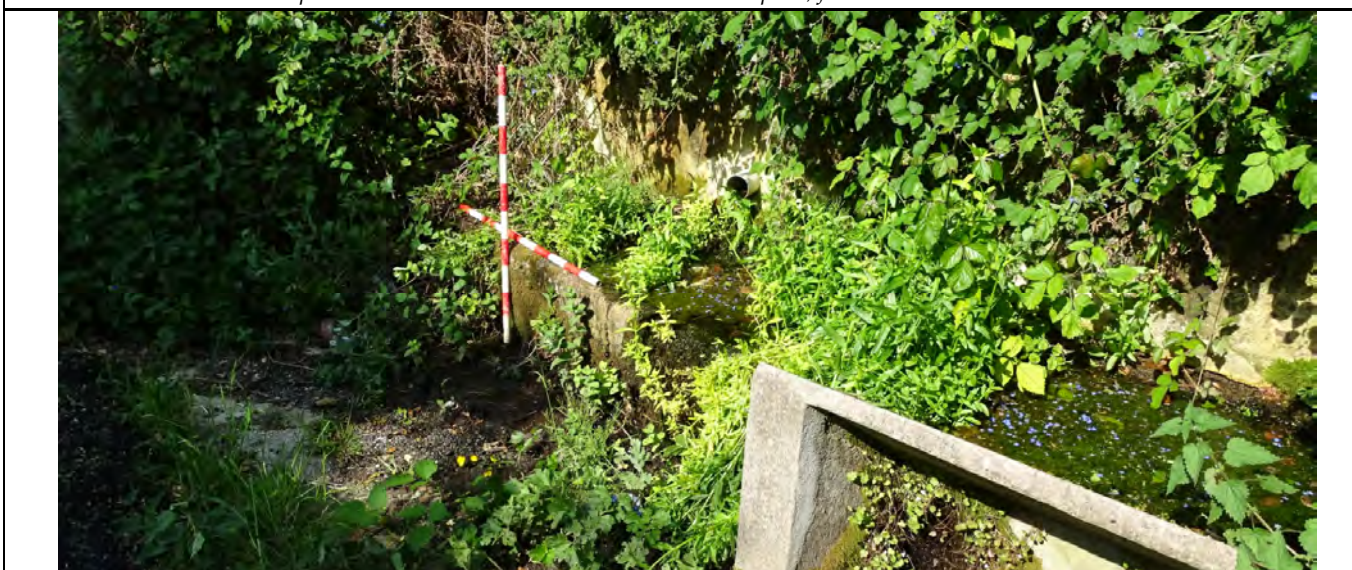
Detalle do estado actual do "Bebedeiro das bestas" e lavadeiro anexo. Vista dende OSO

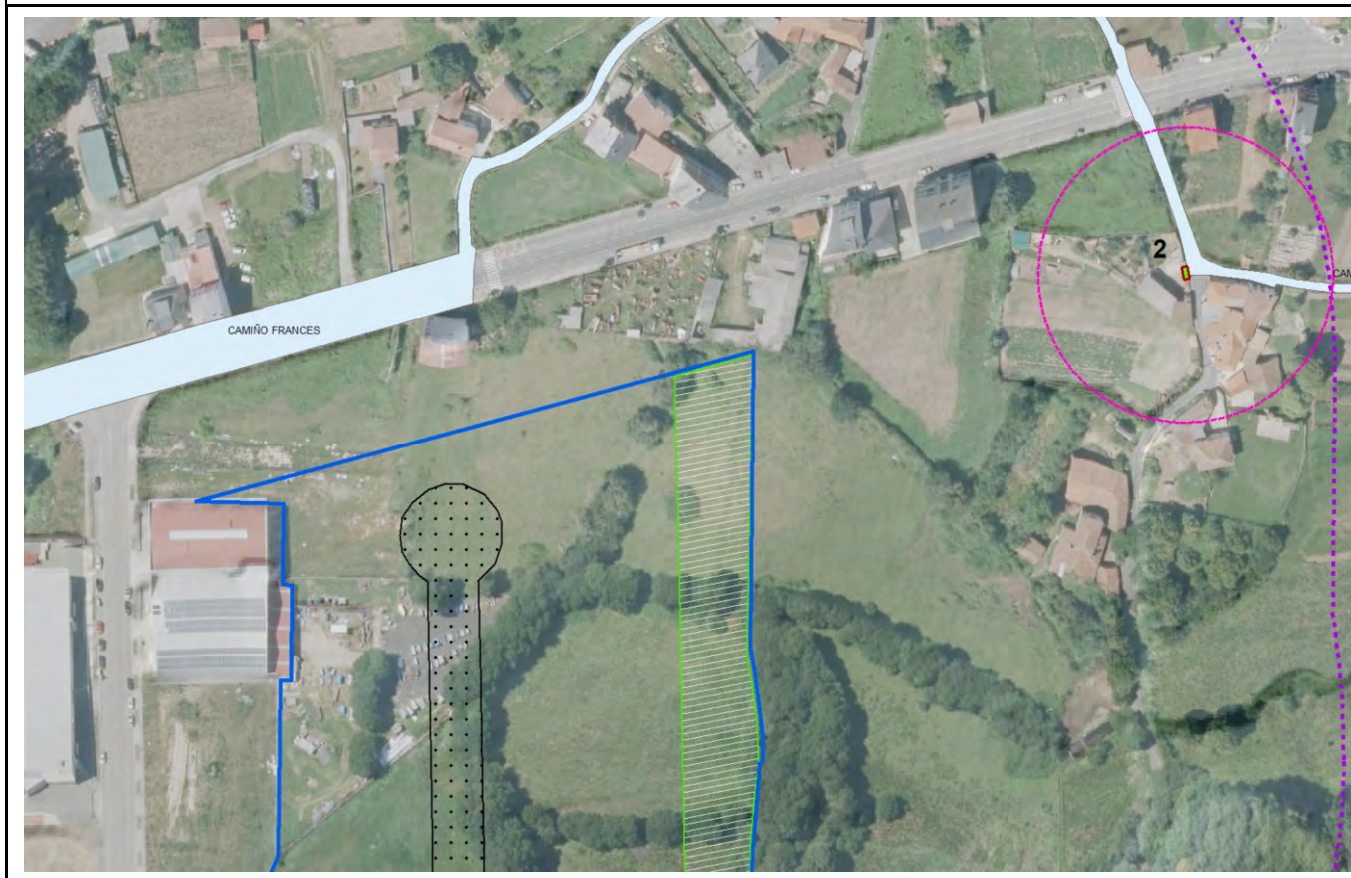
Nº EN CATÁLOGO:	Elemento 3	Casa de Rouco
Categoría do Elemento: Etnografía, Catalogado en PBA		
Área de protección legal: Contorno subsidiario: 100 m	Catalogado en Ordenamento: SI (PBA)	Nº de Catálogo PXOM: Non ten
Obra máis próxima: Franxa verde no perímetro L	Situación respecto á obra: Ó Leste	Distancia mínima: 100 m

A nivel preventivo, recoméndase que o conxunto de edificacións que compoñen este elemento, así como a súa área de protección queden recollidos nas cartografías de proxecto e de obra
