5 envolvente

REHABILITACIÓN

MEJORA DE LA ENVOLVENTE

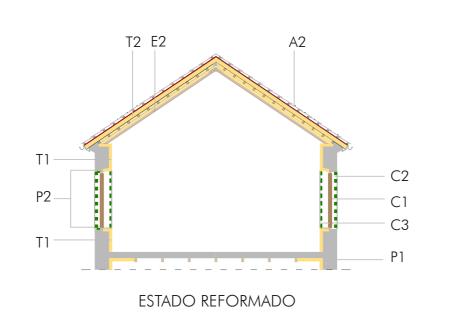
ESTADO ACTUAL

A2 Acabado protección cubierta de pizarra clavada sobre rastreles pino de país.

CB Cubierta inclinada impermeabilizada y aislada. Forjado soporte mediante panel sandwich (Thermochip roof o similar, DAU 20/121 C)

T2 Trasdosado e:35mm de refuerzo aislante (tablero de fibras Steico o similar).

E2 Estructura principal y secundaria de cubierta con escuadrías de madera de pino del país C1 Carpintería de madera (Uw 1,0-1,1 W/m2K) y vidrios

(6/15argón90/4;Ug:1,0W/m2K) factor solar, g:0,65-0,7 C2 Contraventana madera pino del país para control solar, según orientación (Control indicador Qsol;jul) C3 Estor enrollable control solar, según orientación (Control

indicador Qsol;jul) T1 Trasdosado mediante entramado autoportante 90mm con

cámara de aire 1-2 cm separada muro. Aislamiento lana mineral 85mm, 0,035 W/mK P1 Control de puente térmico fachada-forjado intermedio

(estructuras murarias heredadas) mediante tablero inferior aislado fibras de madera.

P2 Control de puente térmico en huecos, entrega SATE sobre carpintería y premarco de madera, y sistema hermeticidad (Doble cinta, autoexpansiva y de hermeticidad)

M1 Muro preexistente, saneado y consolidado. Espesor variable según edificio.

Consolidación y restauración Estructura de entramado de madera según original.

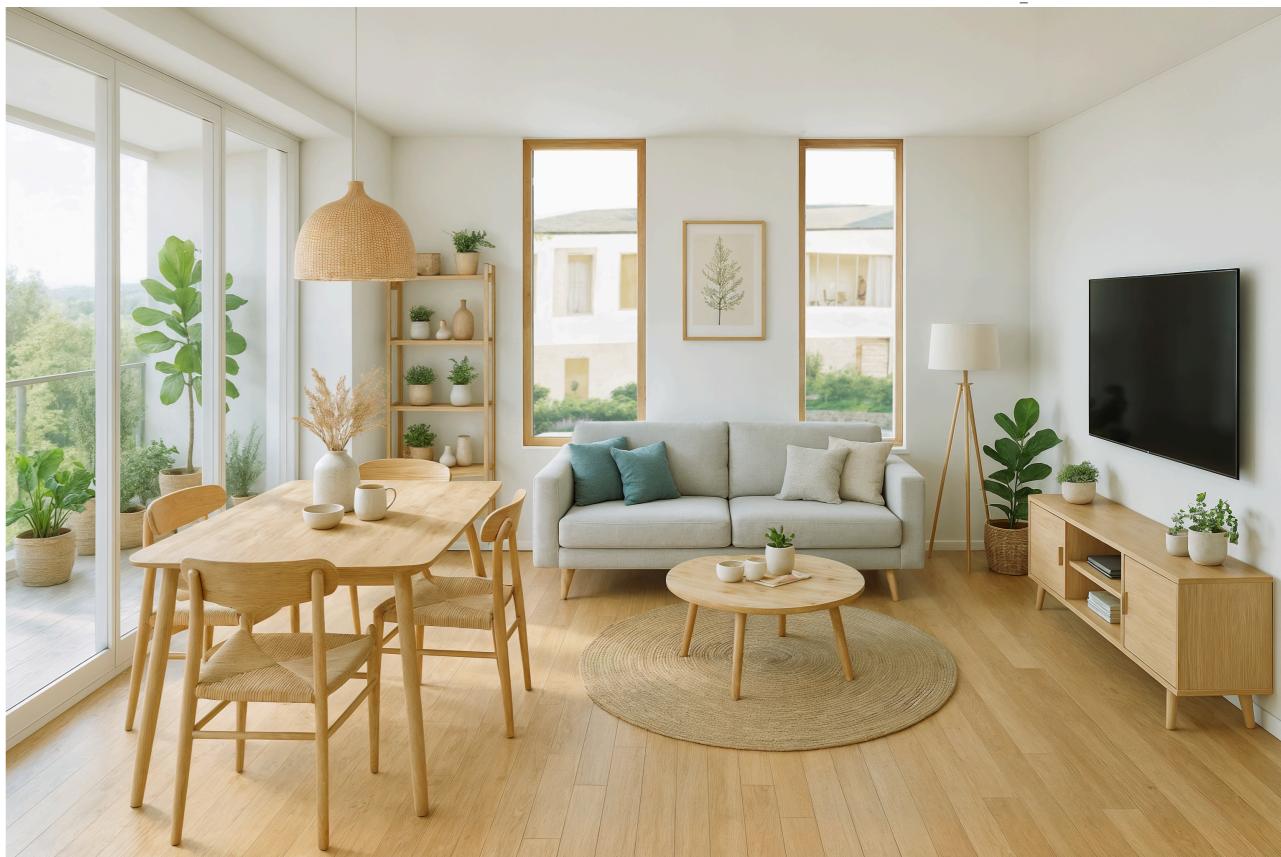
Vista interior de salón de vivienda AB 1 con terraza de invierno soleada

2. El otro espacio buffer de la vivienda, diseñado para el invierno, se constituye por la galería terraza exterior. Para dar mayor flexibilidad al corazón de la zona día, esta terraza-galería articula la relación entre la cocina y el salón. Se abre a orientaciones captadoras de sol (sur), funcionando como espacio invernadero en caso de cierre con vidrio, Así se crea una cámara entre las zonas interiores de la envolvente y el exterior que reduce las pérdidas.
